Тема: Ремонт карданної передачі.

Конспект**3.3. Ремонт карданної передачі**

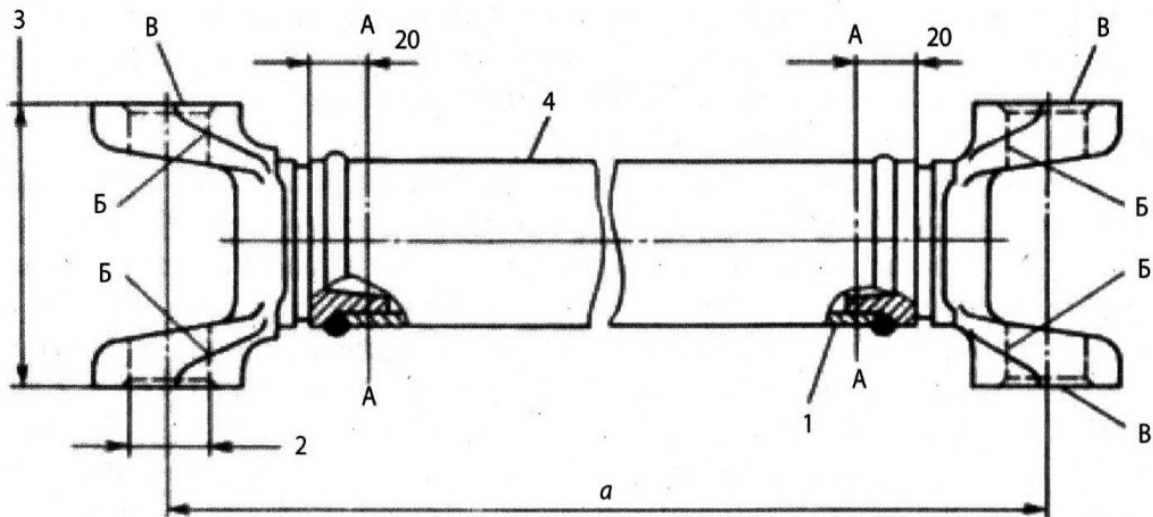
Рис. 3.11. Основні дефекти карданного вала автомобіля ЗІЛ-431410

1 — скручування труби вала; 2 — зношення отворів у вилці; 3 — зміна розміру між щоками; 4 — погнутість вала

Труби карданних валів виготовляють із сталей 15-20, НВ 80-100; вилки — із сталей 35-40, НВ 170-235; шлицьову втулку в автомобілів КамАЗ — зі сталі 40Х. Основні дефекти карданних валів показано на рис. 3.11.

Скрученість труби вала більше як 3° потребує заміни. Визначають її замірюванням взаємного кутового положення осей поверхні вилок. Нову трубу до вилок приварюють електродуговим зварюванням під флюсом. Для виконання цієї операції застосовують лазерне зварювання.

Зношення отвору у вилці під вальницю до діаметра більше ніж 39,05 мм усувають заміною вилки.

Зміну розміру (погнутість) між щоками вилки більше як 118,05 і менше як 117,88 мм усувають правленням. Якщо неможливо усунути дефект таким способом, вилку замінюють.

Гнуття вала визначають після його встановлення у пристосуванні по поверхнях Б і В. При цьому радіальне биття його в перетині А-А має бути не більше ніж

0,6 мм. За більших значень радіального биття вал виправляють на пресі. У разі неможливості усунути дефект трубу замінюють.

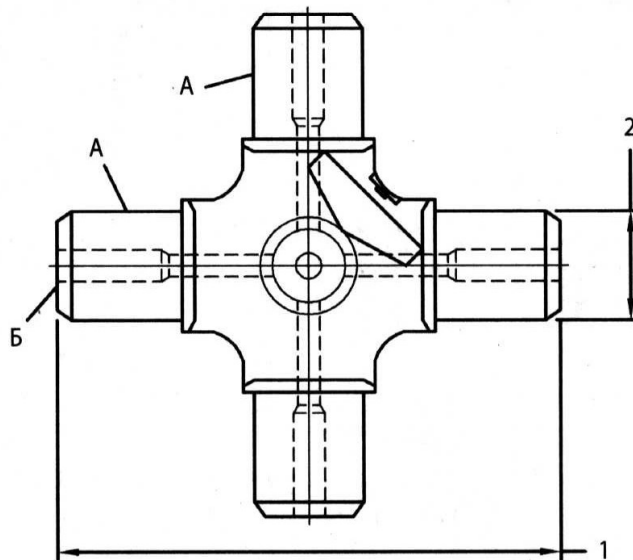
Рис. 3.12. Основні дефекти хрестовини кардана автомобіля ЗІЛ-431410

1 — зношення шипів по торцях; 2 — зношення шипів по діаметру

Основні дефекти хрестовини кардана показано на рис. 3.12.

Зношення шипів по торцях до розміру менше як 107,85 мм є ознакою браку. Вм'ятини, риски або зношення шипів по діаметру усувають наплавлюванням у вуглекислому газі з наступним шліфуванням під розмір робочого креслення.
